Débora da Silva Fernandes

**Estudo sobre a realidade da reabilitação de edifícios em
Portugal
Abordagem térmico-energética**

Dissertação para obtenção do Grau de Mestre em Engenharia
Civil – Perfil de Construção

Setembro 2012

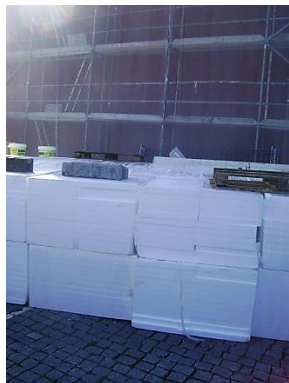
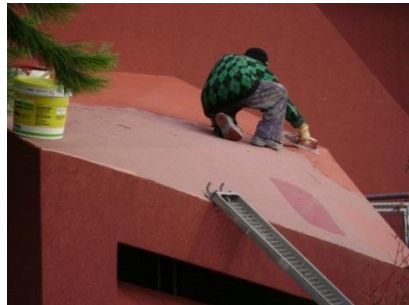
<p>Figura A27.2 – Aplicação de placas de poliestireno expandido de 40 mm</p>		<p>Figura A27.3 – Aplicação de revestimento orgânico colorido</p>

A possibilidade de fendilhação está relacionado com deformações de origem térmica que podem ser tanto maiores quanto maior for o coeficiente de absorção solar. Nesse sentido, dado que a opção foi manter a cor existente (Fig.A27.3), poderão ocorrer fenómenos de fendilhação significativos com possibilidade de infiltrações de água. O aspecto de considerarem falta de conforto, pode ter mesmo a ver com

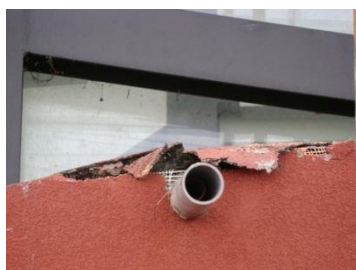
Figura A27.4 – Rotura do revestimento por deficiente reforço
